PRÜFBERICHT

Prüfung im Rahmen der Eignungsprüfung gemäß ÖNORM EN 13242 und RVS 08.15.01:2010
ungebundene Untere Tragschichte BK 0/45 U6 im angelieferten Zustand

Betreff / Baustelle: Werk Gadenweit
Entnahmestelle: Deponie, kegelförmige Aufschüttung
Eingangsart: entnommen: MAPAG
Datum: 08.05.2012
Eingelangt am: 08.05.2012
Prüfzeitraum: 08.05.-08.06.2012

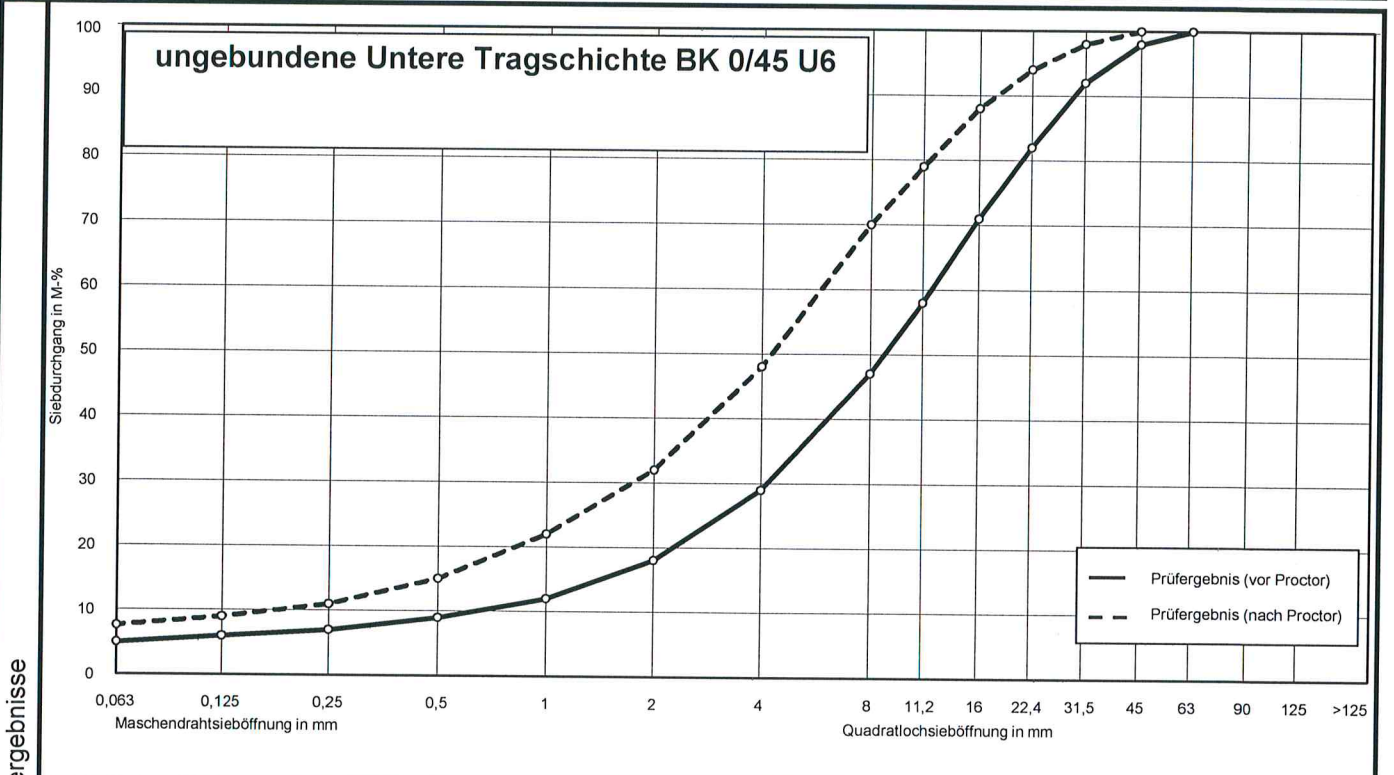
UNGEBUNDENE TRAGSCHICHTEN Korngrößenverteilung

Kornklassenanteile [M-%]			Siebdurchgänge [M-%]			Prüfverfahren: ÖN EN 933-1
	Anlieferzustand	nach Proctor		Anlieferzustand	nach Proctor	
über 125 mm	-----	-----		-----	-----	Anmerkungen: Sachbearbeiter: Waldhans

Datum: 08.06.2012
90 - 125 mm	-----	-----	125,0 mm	-----	-----	
63 - 90 mm	-----	-----	90,0 mm	-----	-----	
45 - 63 mm	2	-----	63,0 mm	100	-----	
32 - 45 mm	6	2	45,0 mm	98	100	
22 - 32 mm	11	4	31,5 mm	92	98	
16 - 22,4 mm	11	6	22,4 mm	82	94	
11 - 16 mm	13	9	16,0 mm	71	88	
8 - 11 mm	11	10	11,2 mm	58	79	
4 - 8 mm	18	21	8,0 mm	47	70	
2 - 4 mm	11	17	4,0 mm	29	48	
1 - 2 mm	5	10	2,0 mm	18	32	
0,5 - 1 mm	3	7	1,0 mm	12	22	
0,25 - 0,5 mm	2	4	0,5 mm	9	15	
0,125 - 0,25 mm	1	2	0,25 mm	7	11	
0,063 - 0,125 mm	1	1	0,125 mm	6	9	
unter 0,063 mm	5,0	7,6	0,063 mm	5,0	7,6	
Summe	100	100				
			0,02 mm	-----	5	
			0,002 mm	-----	-----

Die Ergebnisse können den Beilagen 1 und 2 entnommen werden.
